**Faunistyczna kontrola czterech budynków na potrzeby realizacji inwestycji  
pn. „Termomodernizacja budynków użyteczności publicznej na terenie gminy  
Kobylnica”**

**Gdańsk dn. 14.11.2015 r.**

## **Wstęp**

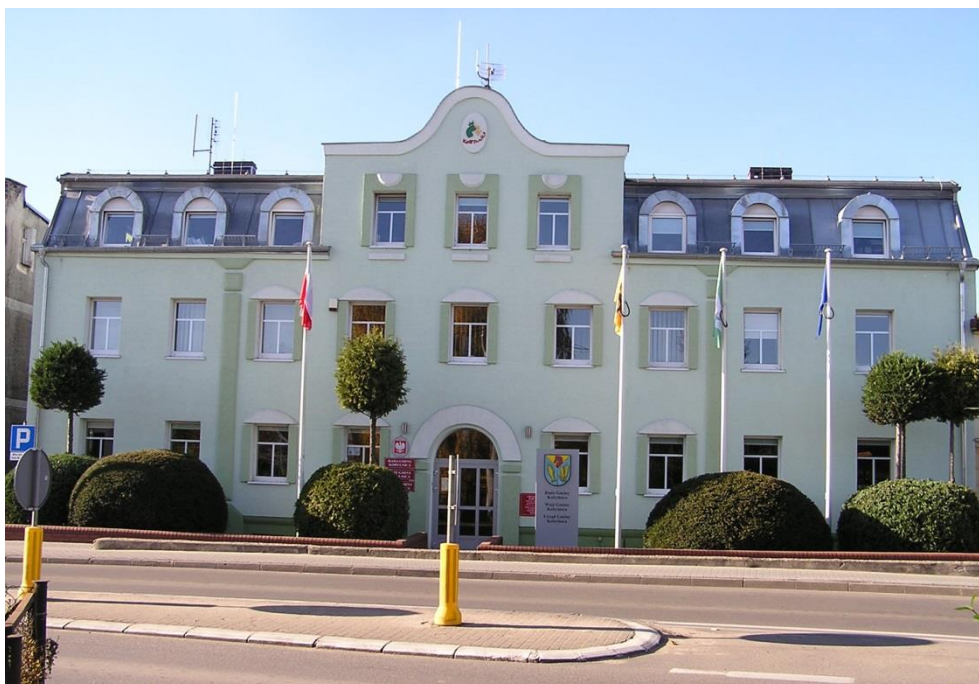
Budynek urzędu to konstrukcja dwupiętrowa ze spadzistym dachem krytym blachą (fotografia 1). Ściany urzędu zostały już wcześniej ocieplone styropianem, jednakże od roku 2021 nie będzie on spełniał norm energetycznych, stąd planowana termomodernizacja. Dodatkowo remont obejmie także dach.

**Fotografia 1:** Budynek Urzędu Gminy Kobylnica.

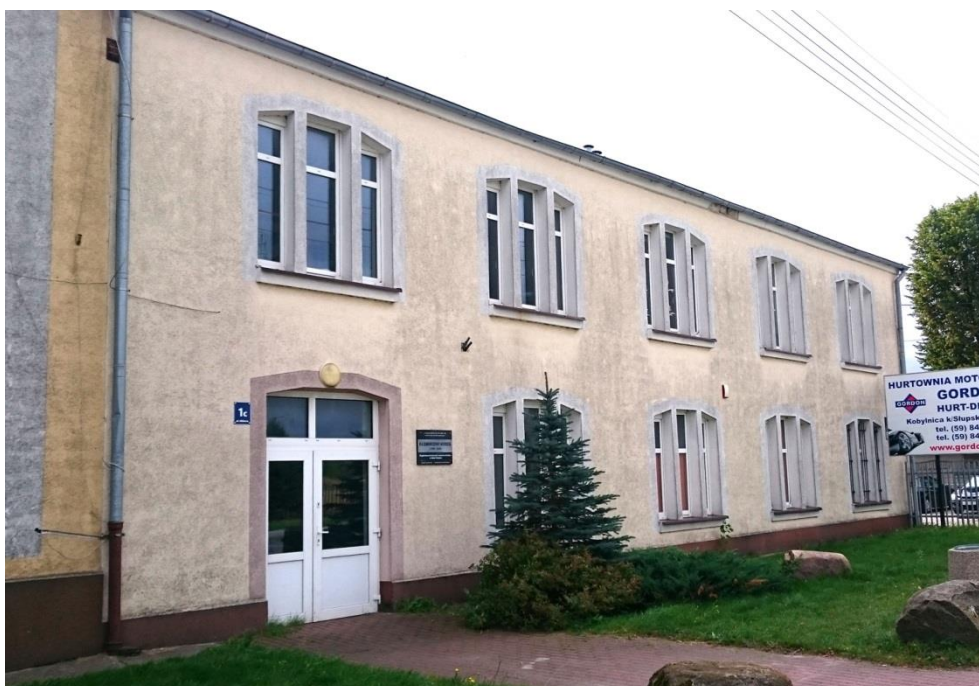
Archiwum Urzędu Gminy Kobylnica to jednopiętrowy budynek użyteczności publicznej o dachu jednospadzistym, bez użytkowego poddasza (fotografia 3). Ściany budynku były wcześniej ocieplone styropianem, jednakże od roku 2021 nie będzie on spełniał norm energetycznych, stąd planowana termomodernizacja. Dodatkowo remont obejmie także dach, okna oraz drzwi.

Na budynku nie stwierdzono obecności gniazd ptasich ani potencjalnych miejsc ich ukrycia. Jedyny otwór wentylacyjny, jaki znaleziono, był zakratowany i w związku z tym niedostępny dla ptaków. Nie stwierdzono także szczelin, które mogłyby być wykorzystywane przez nietoperze. W związku z powyższym termomodernizacja budynku archiwum Urzędu Gminy Kobylnica nie wymaga prac zabezpieczających ptaki i nietoperze, jak i żadnych kompensacji przyrodniczych.

**Fotografia 3:** Archiwum Urzędu Gminy Kobylnica, ul. Główna 1C. Nie wykazano tu możliwości gniazdowania ptaków oraz występowania nietoperzy.

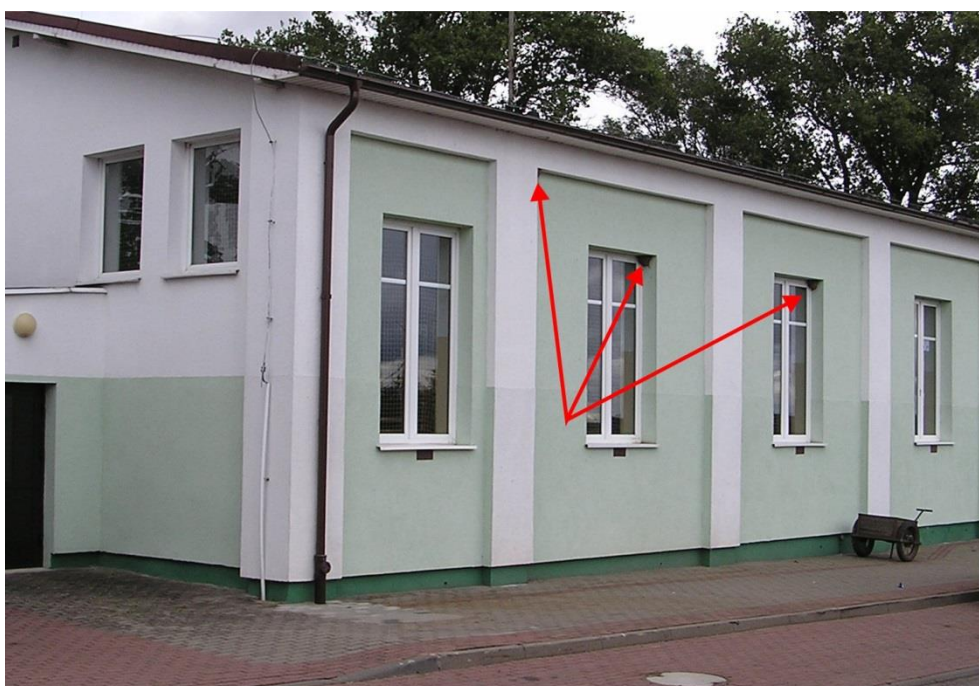
Na budynku zlokalizowano ślady gniazdowania jaskółki oknówki *Delichon urbicum* w postaci jednego gniazda w stanie dobrym oraz sześciu gniazd zniszczonych, dających jednakże możliwość odbudowy przez ptaki w nadchodzącym sezonie. Obserwowano także kilka miejsc, w których gniazda istniały wcześniej, jednak nie przetrwały do dnia kontroli terenowej. Trzy z wykazanych gniazd znajdują się na południowej ścianie sali gimnastycznej (fotografia 4), jedno na wschodnim szczycie budynku, kolejne cztery na ścianie północnej (fotografia 5).

**Fotografia 4:** Południowa ściana sali gimnastycznej w Kończewie. Czerwone strzałki wskazują miejsca usytuowania gniazd oknówek.

W związku z powyższym, obecne na budynku gniazda oknówek należy usunąć do końca lutego roku, w którym ma być wykonana termomodernizacja. Ponadto jeżeli prace nie rozpoczną się przed przylotem oknówek, tj. pod koniec kwietnia, to należy wykonać zabezpieczenia mające na celu uniemożliwienie ptakom wybudowania nowych gniazd. Można to osiągnąć poprzez zawieszenie plastikowych taśm ostrzegawczych we wszystkich narożnikach, w których ptaki mogą budować gniazdo. Taśma powinna odstawać co najmniej 2 cm od każdej ze ścian narożnika. Miejsca instalacji taśm wskazano na fotografii 5.

3. Sala gimnastyczna z zapleczem w Kończewie:
  - Do końca lutego należy zlikwidować istniejące gniazda oknówek, zaślepić wskazane w niniejszym opracowaniu otwór wentylacyjny i otwór w okapie części socjalnej. W przypadku jeśli gniazda ptaków nie zostaną zlikwidowane do końca lutego, należy wystąpić o odpowiednie zgody do Regionalnego Dyrektora Ochrony Środowiska (RDOŚ).

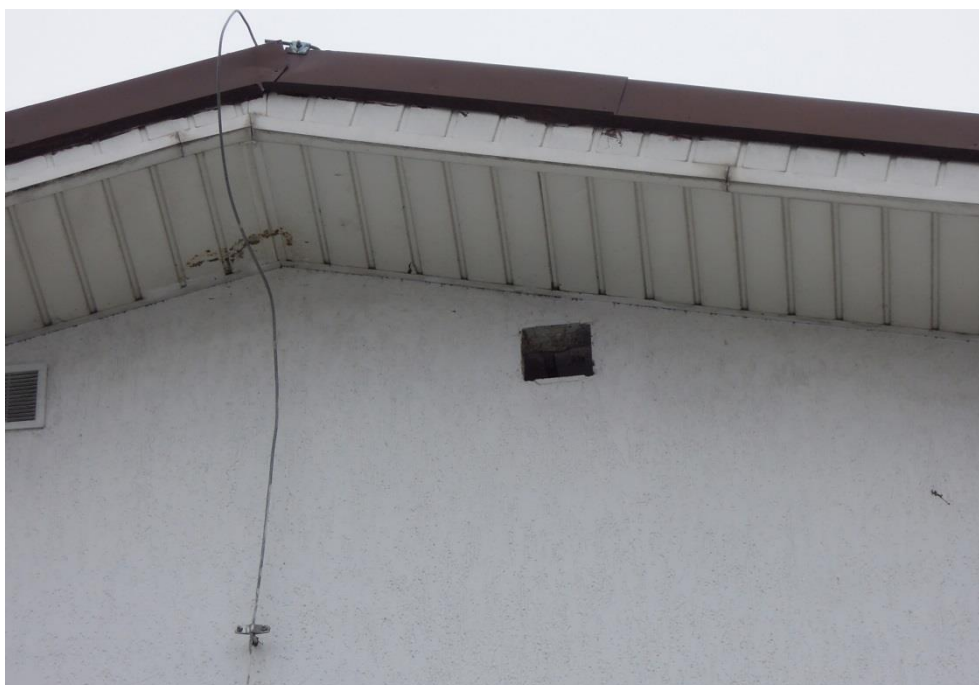
Ponadto w szczytowej części budynku, od strony zachodniej, stwierdzono dwa otwory wentylacyjne, z których jeden nie jest przykryty kratką (fotografia 6). Otwór taki stanowi potencjalne miejsce gniazdowe dla kawek *Corvus monedula* lub kopciuszka *Phoenicurus ochruros*.

**Fotografia 6:** Niezakratowany otwór wentylacyjny na zachodnim szczycie budynku sali gimnastycznej w Kończewie.

Do końca lutego należy zakratować otwór wentylacyjny zachodniej części budynku oraz zaślepić (np. pianką montażową) otwór w okapie części socjalnej. Otwory należy zaślepić w godzinach 10:00-14:00 w celu uniknięcia ewentualnego uwięzienia ptaków, które mogłyby tam potencjalnie nocować. Działania te nie wymagają zabiegów kompensacyjnych.

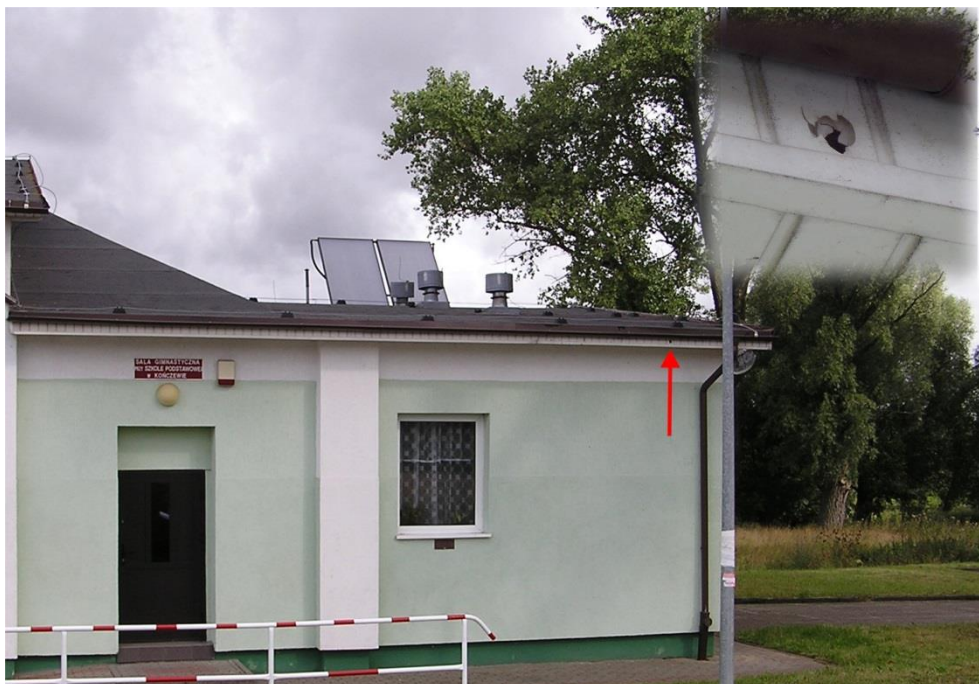
Zlokalizowano także otwór w okapie (ściana południowa) części socjalnej (fotografia 7). Otwór ten może w przyszłości stanowić wlot do potencjalnej kolonii nietoperzy, np. karlików *Pipistrellus spp.* Ponieważ w miejscu tym nie stwierdzono odchodów nietoperzy, należy przypuszczać, że nie było ono jeszcze wykorzystywane przez te zwierzęta, lecz nie można wykluczyć, że mogłoby zostać zajęte w przyszłości.

**Fotografia 7:** Otwór w okapie, części socjalnej sali gimnastycznej w Kończewie, mogący w przyszłości stanowić wejście dla nietoperzy.

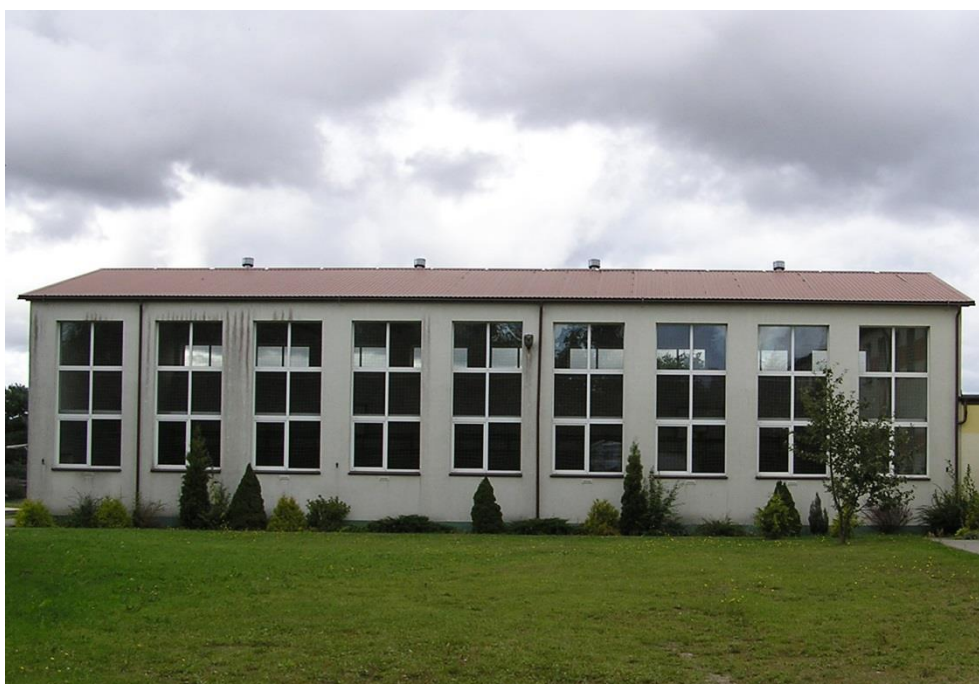
Sala gimnastyczna w Słonowicach to budynek jednokondygnacyjny z dwuspadzistym dachem (fotografia 8). Jest to budynek stosunkowo nowy (1991 r.), ocieplony pięciocentymetrową warstwą styropianu.

**Fotografia 8:** Sala gimnastyczna w Słonowicach.

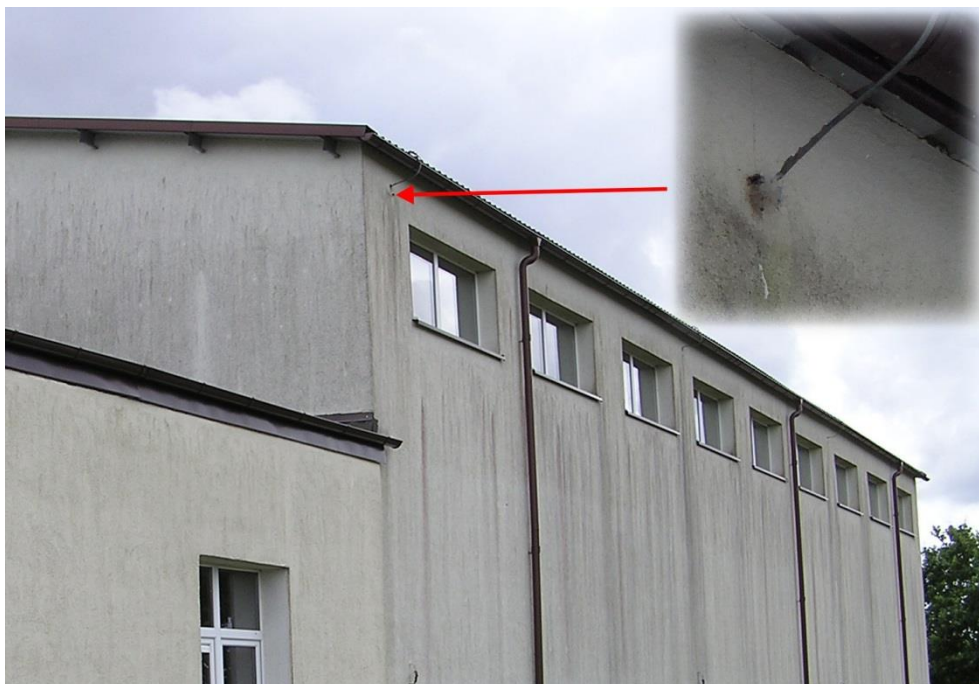
Na budynku nie znajdują się żadne gniazda ptaków ani potencjalne miejsca rozrodu nietoperzy. Jedynie na ścianie zachodniej, w miejscach gdzie przewody odgromowe wchodzą pod elewację, zlokalizowano otwory, które mogą być wykorzystywane przez wróble *Passer domesticus* lub mazurki *Passer montanus* jako miejsce noclegu (1 otwór wypełniony piórami (fotografia 9) oraz 3 otwory bez śladów aktywności ptaków). Natomiast jest mało prawdopodobne, by znajdowały się tam gniazda lęgowe tych gatunków ptaków ze względu na grubość ocieplenia (5 cm). Tak wąska warstwa ocieplenia nie umożliwia wyżłobienia w styropianie dostatecznej ilości miejsca na gniazdo.

**Fotografia 9:** Otwór w elewacji wypełniony piórami w miejscu przytwierdzenia przewodu odgromowego - możliwe miejsce nocowania wróbla lub mazurka. Zachodnia ściana sali gimnastycznej w Słonowicach.

W celu zabezpieczenia ptaków przed ewentualną szkodą wywołaną termomodernizacją, należy do końca lutego zaślepić otwory przy przewodach odgromowych. Można w tym celu użyć pianki montażowej, ale dobrze byłoby na nią warstwę cementu lub gipsu, gdyż ptaki mogą ją niszczyć i odnawiać otwory. Zaślepienia należy dokonywać w godzinach 10:00-14:00, tj. w czasie kiedy nie ma nocujących ptaków. Jeśli to możliwe należy wybrać jak najcieplejszy dzień, żeby ptaki w spokoju mogły znaleźć alternatywne miejsce bezpiecznego noclegu.

4. Sala gimnastyczna w Słonowicach:
  - Do końca lutego należy zaślepić otwory w elewacji, znajdujące się przy przewodach odgromowych.
  - Ze względu na brak miejsc lęgu ptaków, jak i rozrodu nietoperzy, nie przewiduje się wykonywania działań kompensacyjnych.
